| <b>PRODISYS</b><br>Proyectos Confiables S.A.S | <b>FITNESS FOR SERVICE<br/>ASSESSMENT – LÍNEA DE JIBAS 10”</b> | N° HOCOL<br>OXY-JB-FFS-001 |

## FITNESS FOR SERVICE ASSESSMENT - LÍNEA DE JIBAS 10”

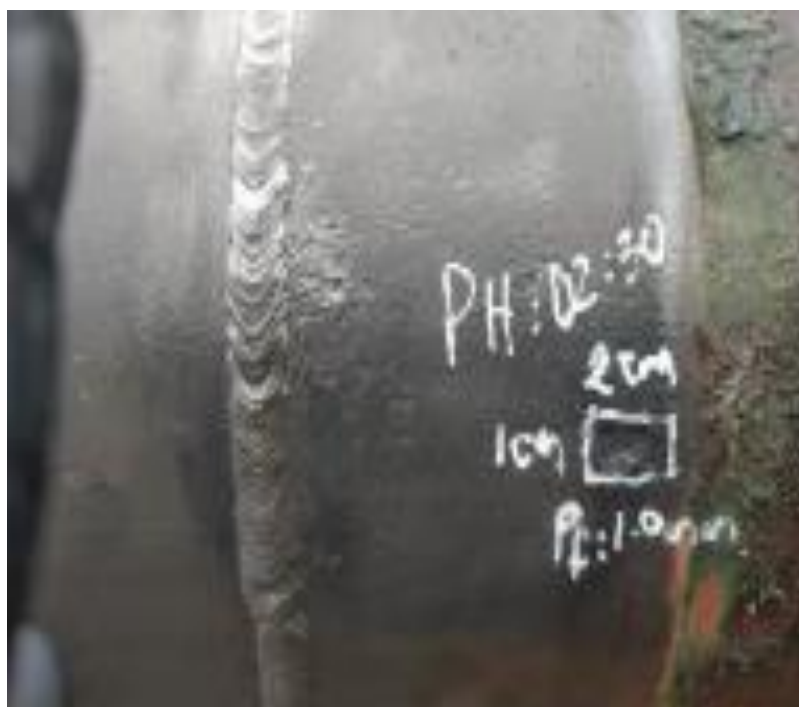
Corrosión leve en zona:

*Figura 1. Corrosión leve en zona información tomada de documento PI\_102\_Insp. Excavaciones Jibas 10in Rev.3*

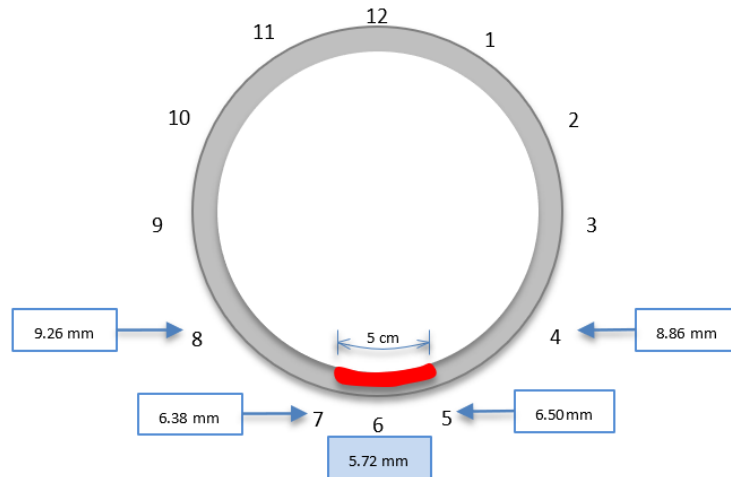
Acanaladura en posición inferior de tubería:

Figura 2. Acanaladura de posición horaria 5:30 a 6:30 en el sentido de la línea información tomada de documento PI\_102\_Insp. Excavaciones Jibas 10in Rev.3.

Según se puede observar en la tabla anterior el daño se describe como una acanaladura en la zona inferior del tubo que se presenta a lo largo de toda la línea inspeccionada, iniciando con alarma 1 en los puntos cercanos a la trampa de despacho y creciendo hasta alarma 2 en la zona de la trampa de recibo. El hecho de presentarse en una amplia zona de la tubería lo califica para ser evaluado como pérdida generalizada de material de la parte 4 de la norma API 579.

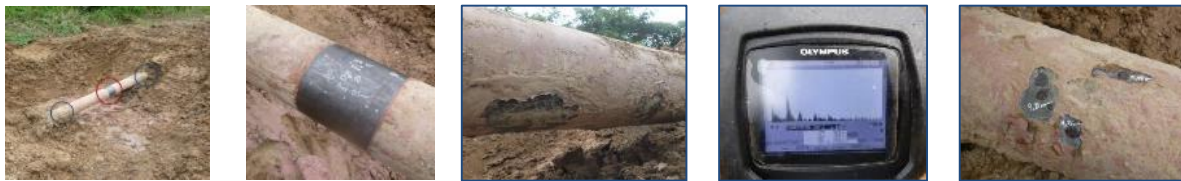
Ampolladura de recubrimiento:

Figura 3. Evidencia de defecto de recubrimiento tipo “ampollamiento” tanto aguas arriba como aguas abajo de zona preparada superficialmente. ALARMA 1 en zona ampollada en posición horaria 06:00, 5.05 mm medidos por ultrasonido.

Se descarta la posibilidad de realizar evaluación del daño por ampolladura en el recubrimiento teniendo en cuenta que la inspección realizada da cuenta de una sola medición de espesor en la zona y no permite determinar la forma ni la dirección del daño (Longitudinal o transversal).

Los defectos de ampolladura deben ser inspeccionados de acuerdo con API 579.

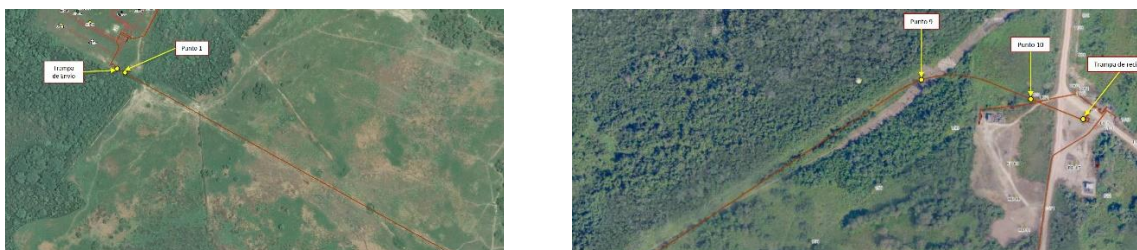
El daño tipo acanaladura en la parte inferior del tubo se detectó en menor y mayor grado en los siguientes puntos a lo largo de la línea (Figura 6).

Figura 6. Localización de puntos de medición tomada de documento PI\_102\_Insp. Excavaciones Jibas 10in Rev.3 .

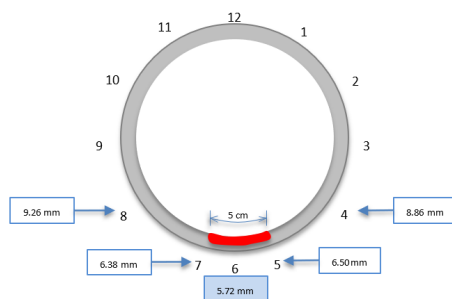
Figura 7. Zona de daño por acanalamiento en tubería tomada de documento PI\_102\_Insp. Excavaciones Jibas 10in Rev.3 .

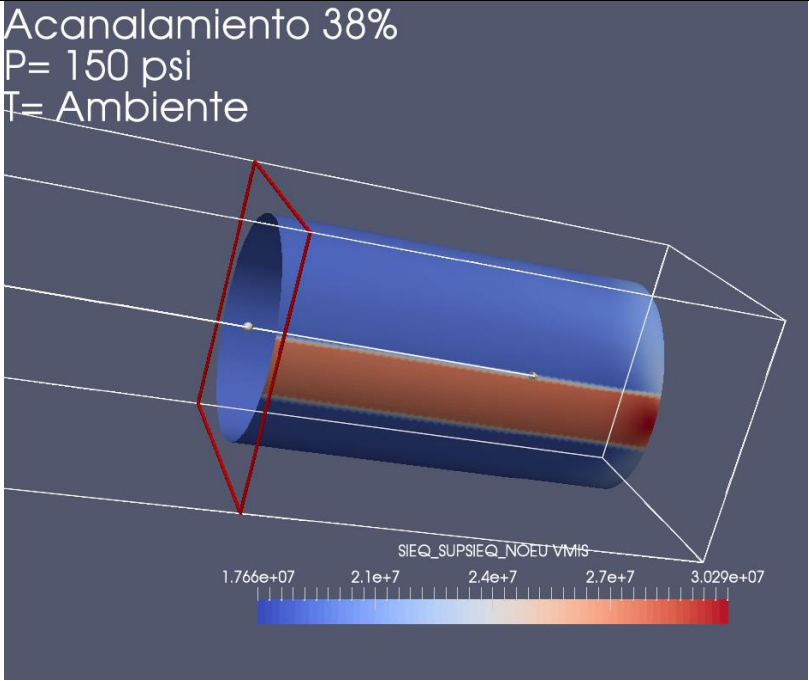
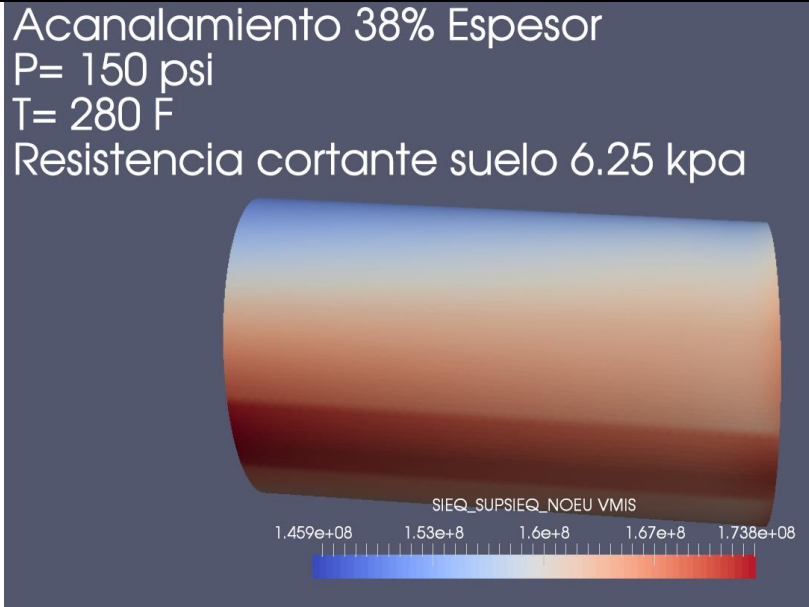
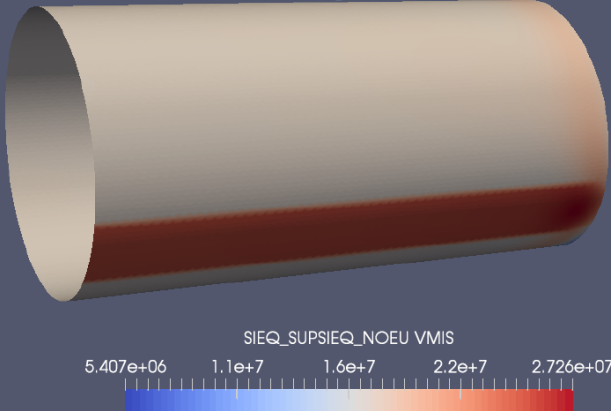
*Figura 12. Modelo de tubo con acanalamiento desgastado el 38%*

Este modelo presenta los esfuerzos de Von Mises para los diferentes estados de carga de la tabla 2.D2 de la norma API 579. En el estado de carga P: Presión interna se modela la presión máxima de operación de 150 psi encontrando esfuerzo máximo de 30 Mpa es decir un 67% más alto que el del tubo sano. En el estado de carga P+T: Presión interna más la temperatura de operación 270 ° F (132.2 ° C). Con este modelo se producen esfuerzo máximo sobre el tubo de 173 Mpa que representan un incremento del 14.5% sobre los ocurridos en el tubo sano. En el estado de carga 0.9P+0.7E: El esfuerzo máximo es de 27.2Mpa 44% por encima de el del tubo sano.

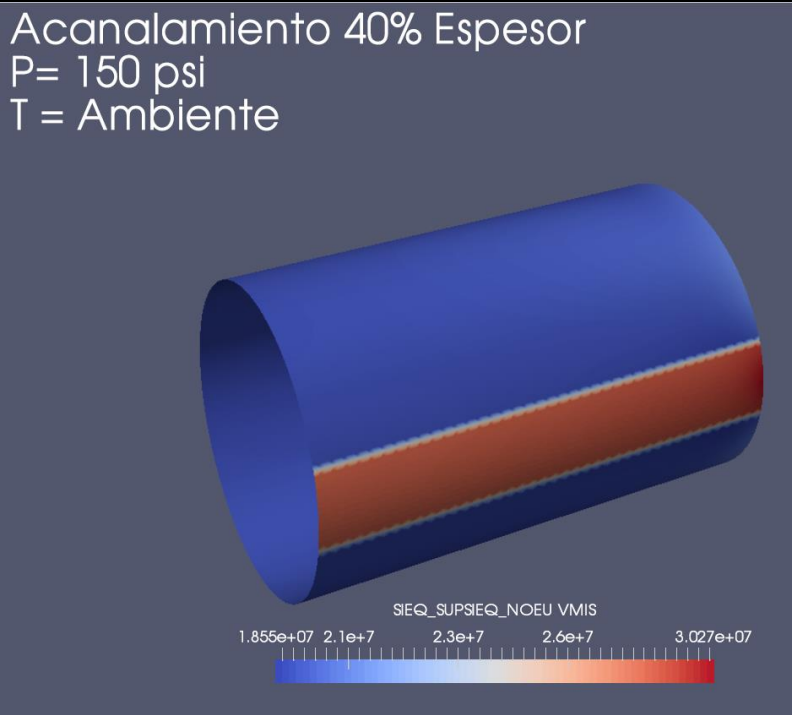
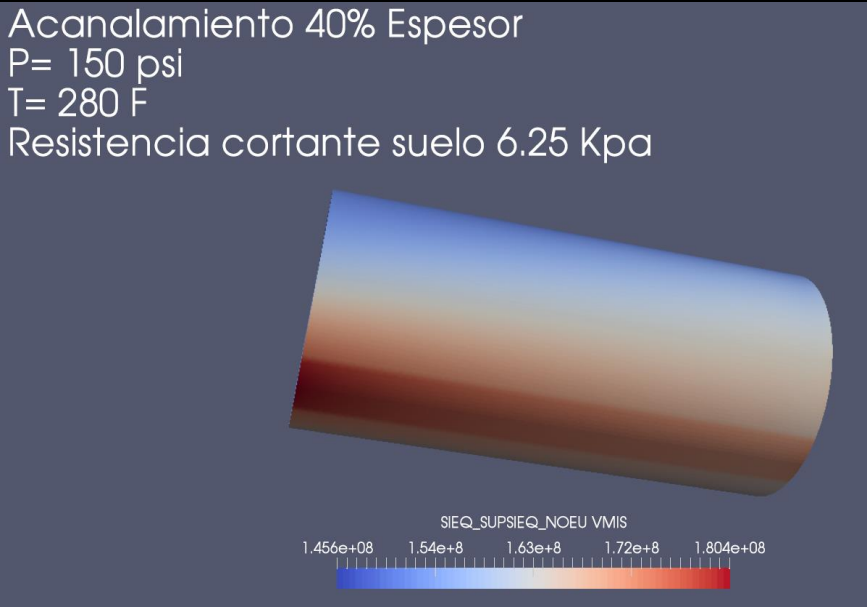
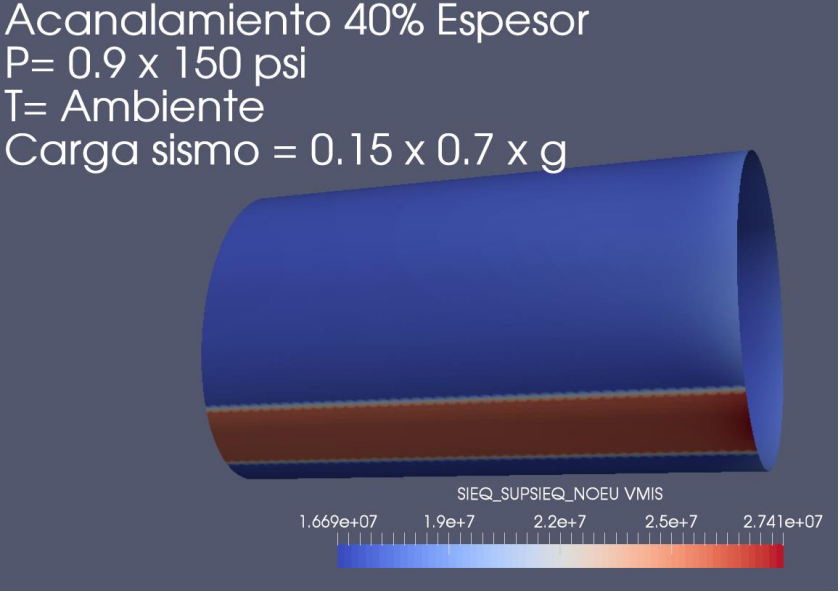
Figura 13. Modelo de tubo con acanalamiento desgastado el 40%

Este modelo presenta los esfuerzos de Von Mises para los diferentes estados de carga de la tabla 2.D2 de la norma API 579. En el estado de carga P: Presión interna se modela la presión máxima de operación de 150 psi encontrando esfuerzo máximo de 30 Mpa es decir un 67% más alto que el del tubo sano. En el estado de carga P+T: Presión interna más la temperatura de operación máxima de 270 ° F (132.2 ° C). Con este modelo se producen esfuerzo máximo sobre el tubo de 180 Mpa que representan un incremento del 19.2% sobre los ocurridos en el tubo sano. En el estado de carga 0.9P+0.7E: El esfuerzo máximo es de 27.4Mpa 44% por encima de el del tubo sano.

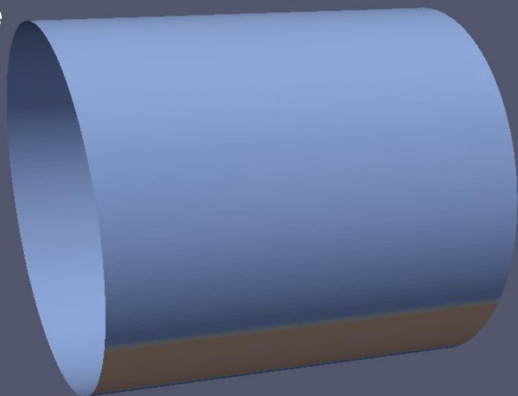
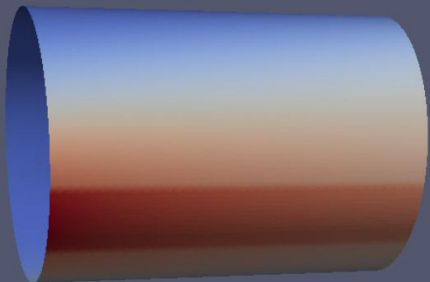
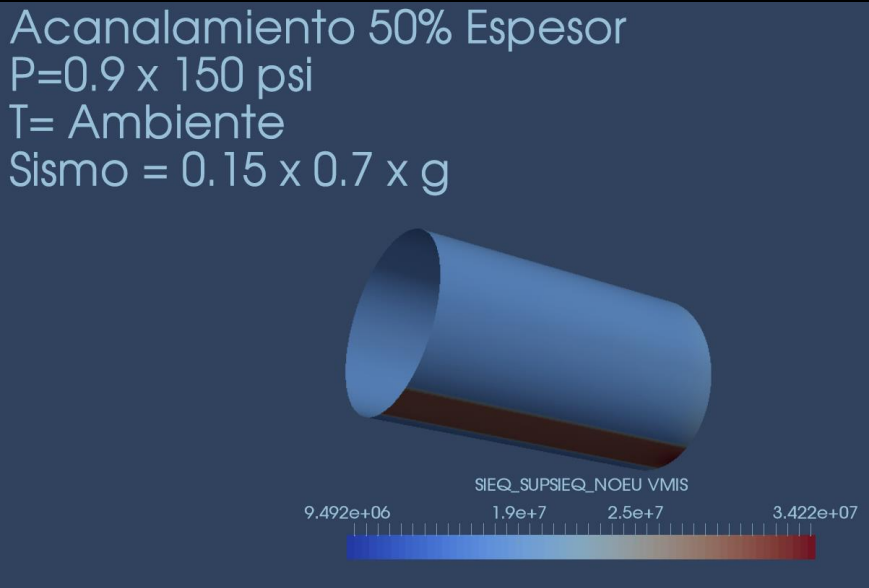
Figura 14. Modelo de tubo con acanalamiento desgastado el 50%

Este modelo presenta los esfuerzos de Von Mises para los diferentes estados de carga de la tabla 2.D2 de la norma API 579. En el estado de carga P: Presión interna se modela la presión máxima de operación de 150 psi encontrando esfuerzo máximo de 51.3 Mpa es decir un 2.73 veces más alto que el del tubo sano. En el estado de carga P+T: Presión interna más la temperatura de operación máxima de 270 °F (132.2 °C). Con este modelo se producen esfuerzo máximo sobre el tubo de 188 Mpa que representan un incremento del 24.5% sobre los ocurridos en el tubo sano. En el estado de carga 0.9P+0.7E: El esfuerzo máximo es de 34.24Mpa 88% por encima de el del tubo sano.

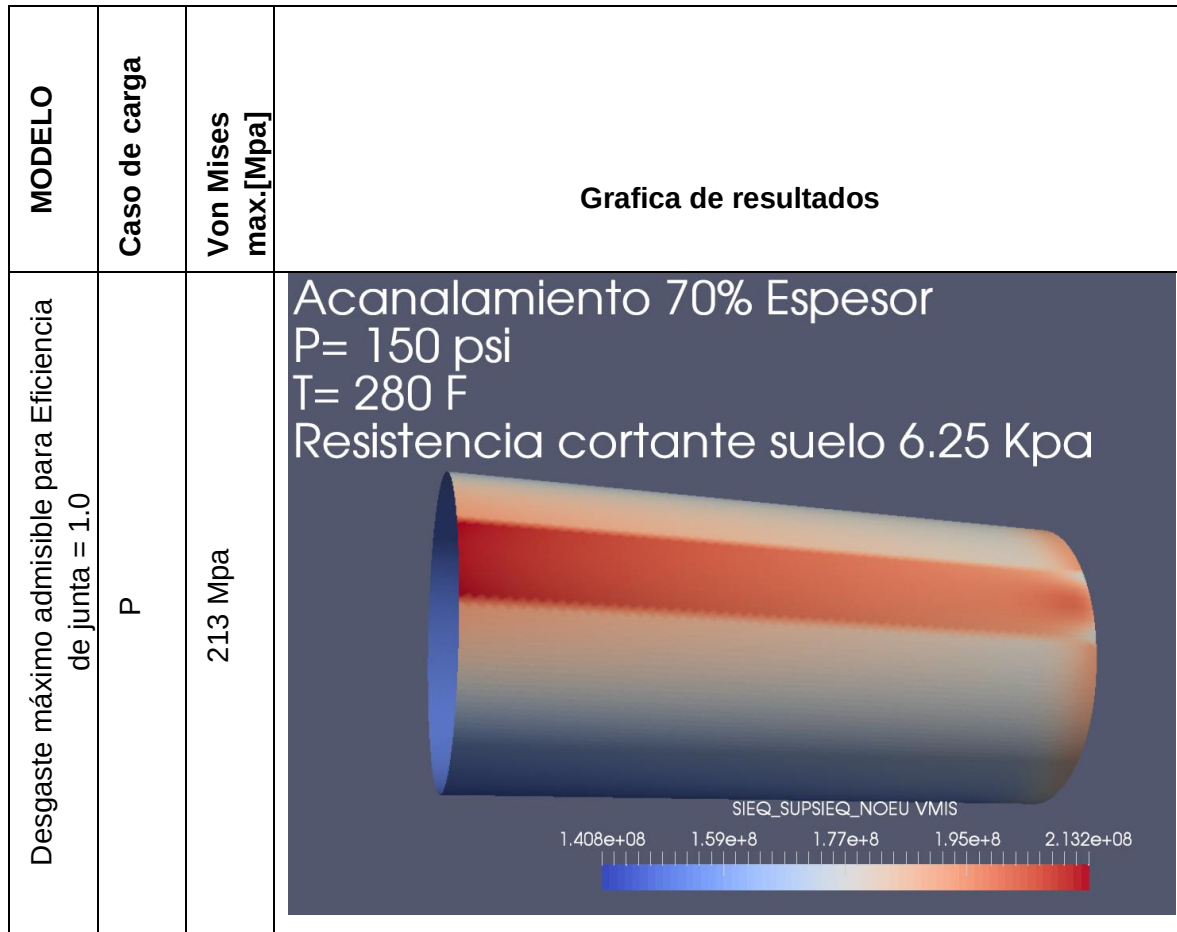
Figura 15. Modelo de tubo con acanalamiento desgastado el 70%

Ese caso ocurre aproximadamente con una pérdida del 70% del espesor del tubo en la zona de acanalamiento.

La condición de carga que genera estos esfuerzos se explica en el anexo 8.1 y corresponde a eventos que principalmente se presentan en los arranques de la línea, cuando el terreno hace fricción con el tubo durante la expansión térmica con el fluido. Este fenómeno se debe evitar en el uso de la línea ya que puede ocasionar la rotura de la tubería.
