| <b>PRODISYS</b><br>Proyectos Confiables S.A.S | <b>FITNESS FOR SERVICE<br/>ASSESSMENT – LÍNEA DE JIBAS 10”</b> | N° HOCOL<br>OXY-JB-FFS-001 |

## FITNESS FOR SERVICE ASSESSMENT - LÍNEA DE JIBAS 10”

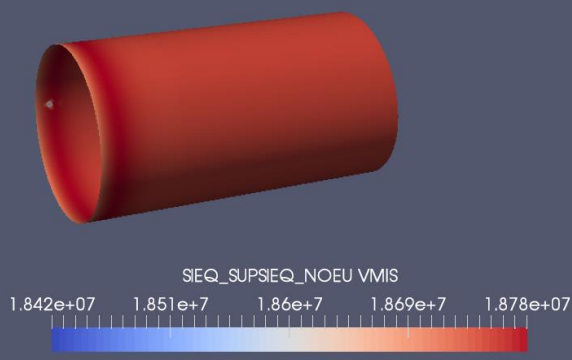
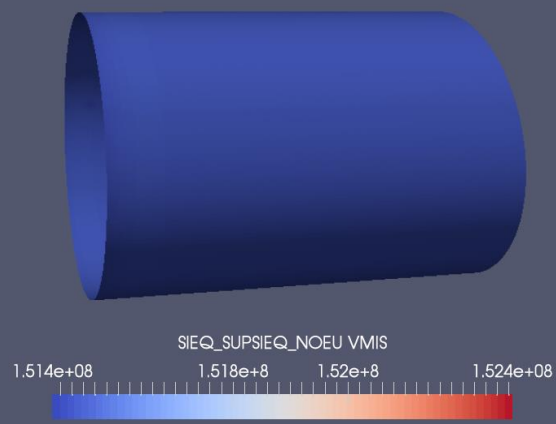
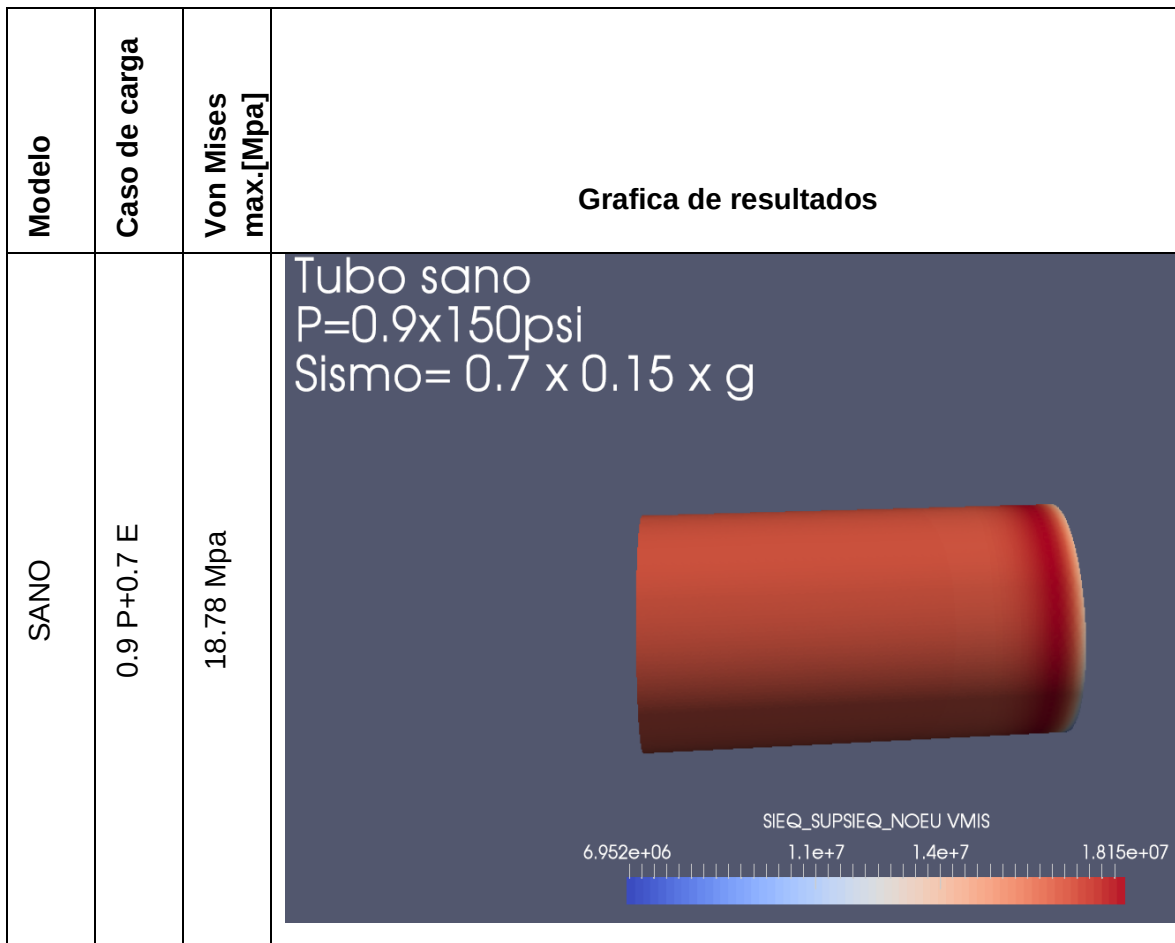
Figura 11. Modelo de tubo sano

Este modelo presenta los esfuerzos de Von Mises para los diferentes estados de carga de la tabla 2.D2 de la norma API 579. En el estado de carga P: Presión interna se modela la presión máxima de operación de 150 psi encontrando esfuerzos de 18.8 Mpa, los cuales dan un alto margen de seguridad respecto a la fluencia del material y al esfuerzo último. En el estado de carga P+T: Presión interna más la temperatura de operación de 270 °F (132.2 °C). No se dispone de información del suelo y para efectos de prueba se utiliza un suelo con resistencia al cortante de 6.25kpa (suelo blando). Se realiza un análisis de sensibilidad para determinar los mayores efectos de la interacción Tubo – Suelo (Comparación de elasticidad, Resistencia a la compresión y resistencia al cortante), determinando como interacción crítica la producida a lo largo del tubo por la resistencia a cortante del terreno. Con este modelo se producen esfuerzos sobre el tubo del orden de los 151 Mpa ó 70% del valor de la fluencia. En el estado de carga 0.9P+0.7E: El esfuerzo máximo es de 18.78Mpa. De esto modelos se puede determinar que el caso crítico es el P+T.

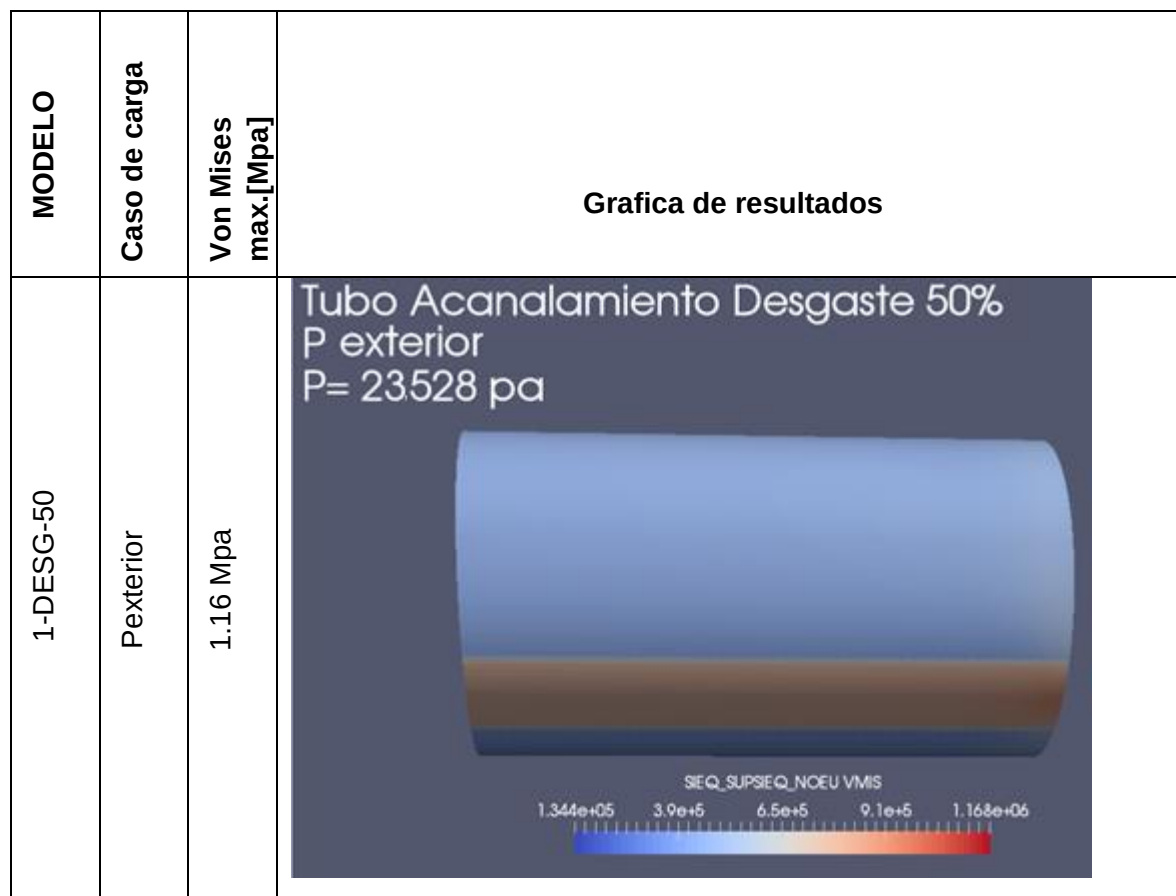
Figura 16. Modelo de tubo con acanalamiento desgastado el 50% presión exterior

Se simuló el esfuerzo producido por el terreno en el exterior del tubo aproximándolo como una presión exterior encontrando que el esfuerzo máximo producido resulta ser de orden despreciable respecto al  $S_y$  del material. Esta carga por lo tanto no es tomada en cuenta en las interacciones estudiadas.
